# Colonne de douche avec mitigeur thermostatique SECURITHERM

Réf. H9739KIT

Kit de douche thermostatique avec mitigeur

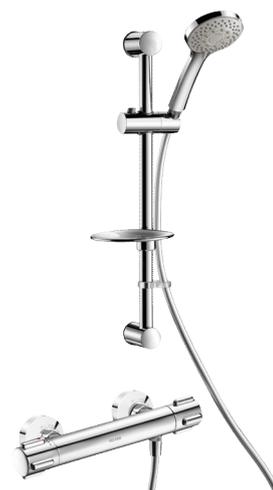
Raccordement	M1/2"
Technologie	Mitigeur thermostatique SECURITHERM
Largeur	280 mm
Débit	9 l/min
Butée de temperature	OUI
Finition	Laiton chromé
Normes	ACS
